La prise en charge réussie d'une plaie - alliant soins classiques et innovants

Auteurs: Prof Casanova, Dr Klein, Chirurgie Plastique et Réparatrice, CHU La Conception / APHM – Marseille – France.
dominique.casanova@ap-hm.fr

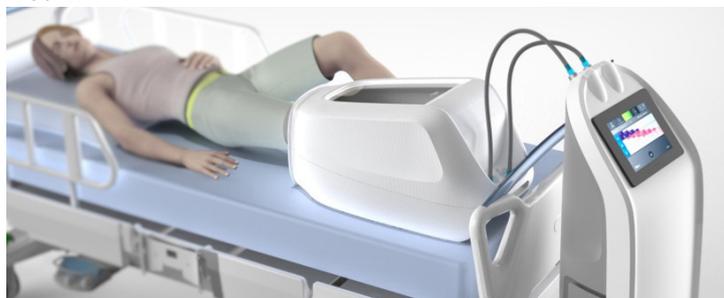
Fig 1: Le dispositif VistaCare™. Le générateur et l'enceinte fermée où est placée la jambe avec la plaie.

VistaCare® est un dispositif composé de 2 éléments: un générateur et une enceinte fermée. Le générateur gère et contrôle les paramètres atmosphériques pour le soin des plaies en faisant circuler une atmosphère stérile basée sur une approche de thérapie biophysique, permettant au soignant de contrôler et de surveiller la plaie en continu. Ce concept, «Wound Environment Control», est appelé concept WEC. Le générateur dispose d'un moniteur où les paramètres peuvent être modifiés en fonction de la phase de la plaie. Les paramètres tiennent également compte du lit de la plaie dans les phases mixtes de la cicatrisation. Un total de 8 options sont possibles résultant de la combinaison des 3 phases de base. Les paramètres qui peuvent être contrôlés pour recréer l'environnement optimal de la plaie sont: la température: de 32 à 34 ° C, l'humidité: de 40% à 90% HR et l'oxygène: de 21% à 50%.
