Traitement d'une plaie difficile à cicatriser chez un jeune patient

Auteurs: Prof Casanova, Dr Klein, Chirurgie Plastique et Réparatrice, CHU La Conception / APHM – Marseille – France.
dominique.casanova@ap-hm.fr

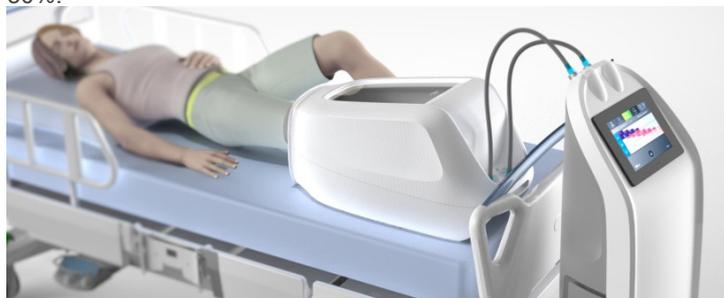
Fig 1: Dispositif VistaCare™. le générateur et l'enceinte où est placée la jambe avec la plaie

VistaCare™ est un dispositif composé de 2 éléments: un générateur et une enceinte fermée. Le générateur gère et contrôle les paramètres atmosphériques pour le soin des plaies en faisant circuler une atmosphère stérilisée basée sur une approche de thérapie biophysique, permettant au soignant de contrôler et de surveiller la plaie en continu. Ce concept, «Wound Environment Control», est appelé concept WEC™. Le générateur dispose d'un moniteur où les paramètres peuvent être modifiés en fonction de la phase de la plaie. Les paramètres tiennent également compte du lit de la plaie dans les phases mixtes de la cicatrisation. Un total de 8 options sont possibles résultant de la combinaison des 3 phases de base. Les paramètres qui peuvent être contrôlés pour recréer la phase optimale de l'environnement de la plaie sont: Température: de 32 à 34 ° C, Humidité: de 40% à 90% HR et Oxygène: de 21% à 50%.
